千早赤阪村学校施設長寿命化計画

2 0 2 0 年 3 月

千 早 赤 阪 村

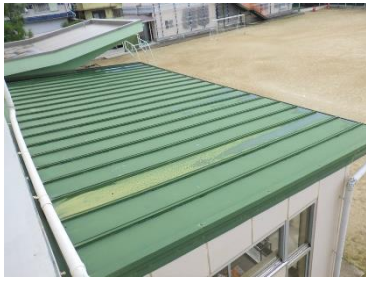
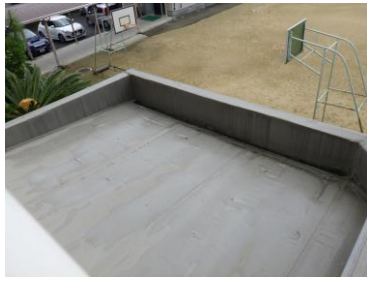
屋上・屋根	屋根①	A 評価	屋根②	A 評価

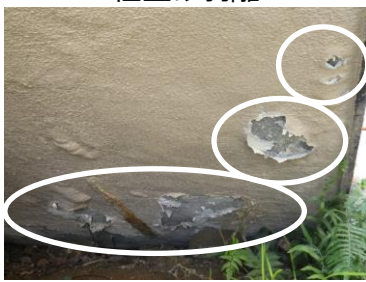
外壁	外壁①	B 評価	外壁②	B 評価
	仕上げ剥離

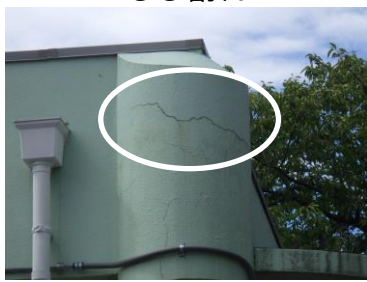
ひび割れ

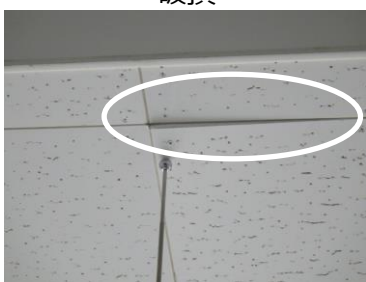
内部仕上げ	内部天井①	B 評価	内部壁②	C 評価
	破損

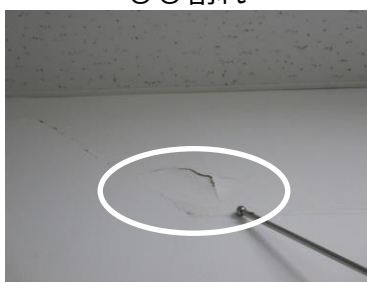
ひび割れ

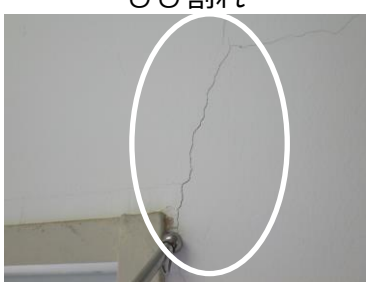
内部壁③	C 評価	内部壁④	C 評価
	ひび割れ

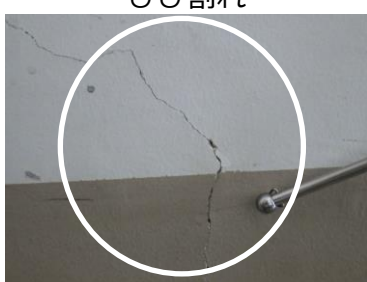
ひび割れ

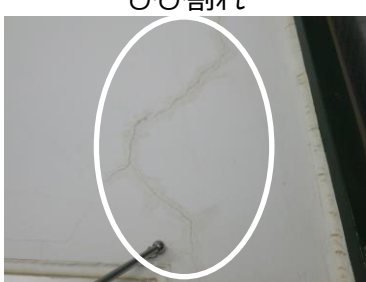
内部壁⑤	C 評価	内部壁⑥	C 評価
	ひび割れ

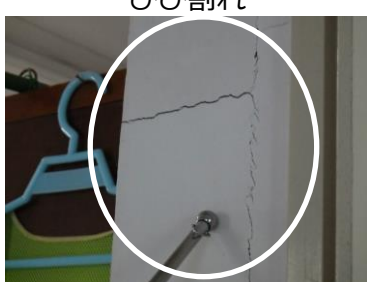
ひび割れ

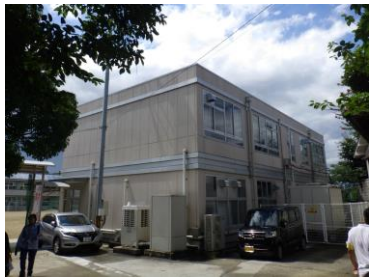
屋上・屋根				
外壁	外壁①	A 評価	外壁②	A 評価

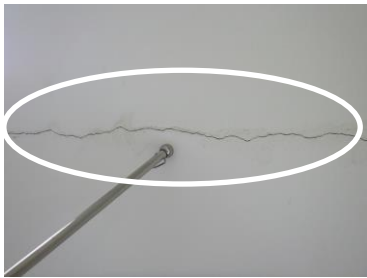
内部仕上げ	内部壁①	B 評価	内部壁②	B 評価
	仕上げボードひび割れ

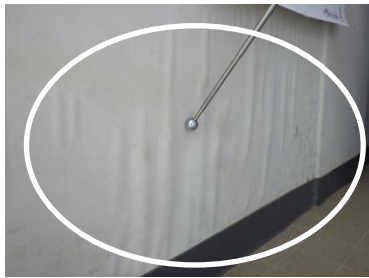
漏水跡

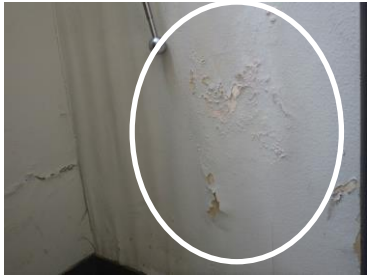
内部壁③	B 評価	内部壁④	B 評価
	仕上げ剥離

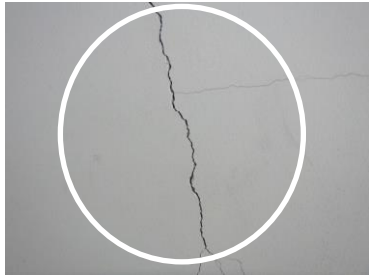
仕上げボードひび割れ

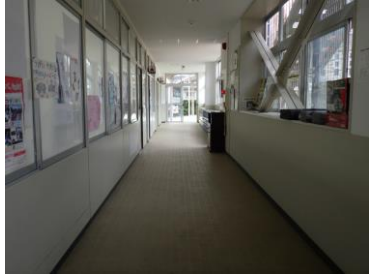
内部床⑥	B 評価	内部廊下⑥	A 評価	
凹み

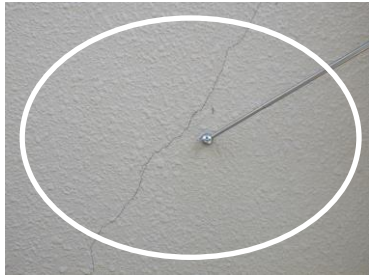
外壁	外壁①	A 評価	外壁②
	 		B 評価 ひび割れ

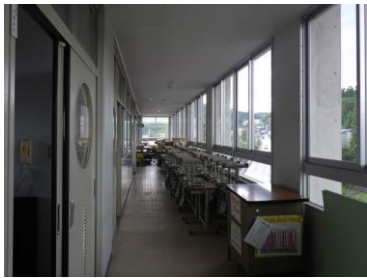
内部仕上げ	内部廊下①	A 評価	内部壁②

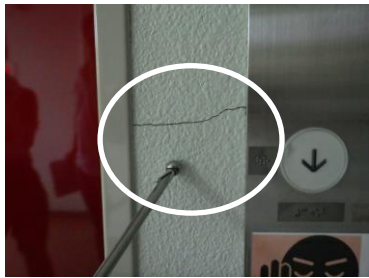
B 評価 ひび割れ

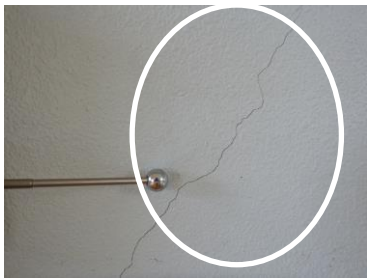
内部壁③	B 評価	内部壁④
	ひび割れ

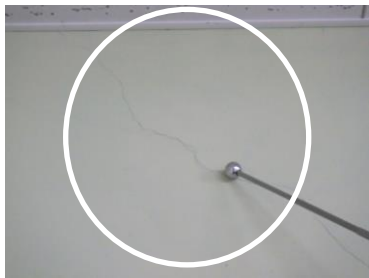
ひび割れ

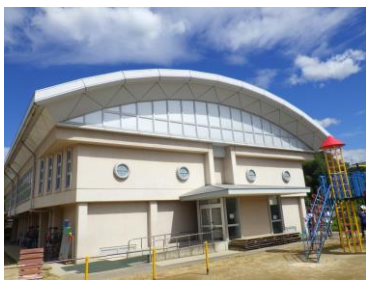
外壁	外壁①	A 評価	外壁②

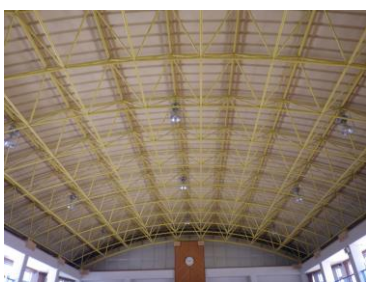
B 評価 ひび割れ  
内部仕上げ	内部天井①	A 評価	内部壁②

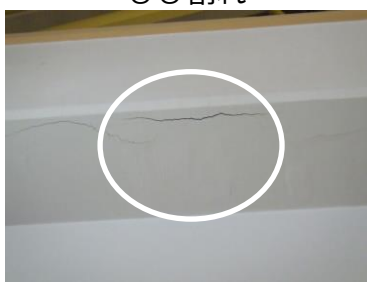
B 評価 ひび割れ

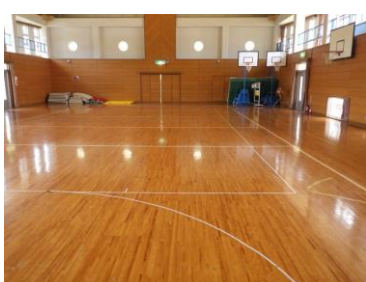
内部床③	A 評価

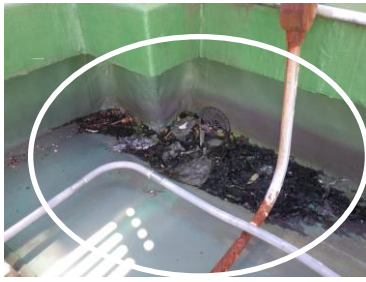
屋上・屋根	PH 屋上①	B 評価	パラペット②	B 評価
	排水不良

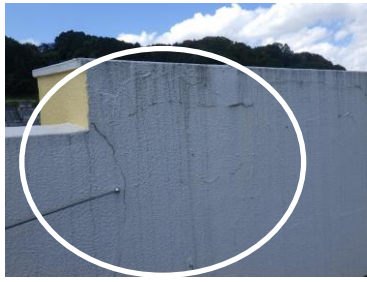
ひび割れ

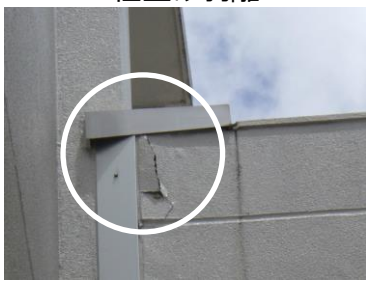
外壁	外壁①	B 評価	外壁②	B 評価
	仕上げ剥離

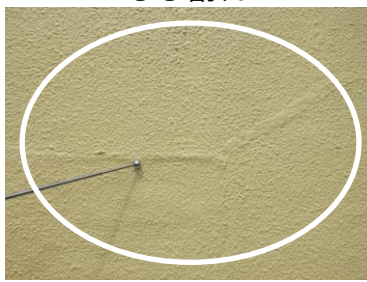
ひび割れ

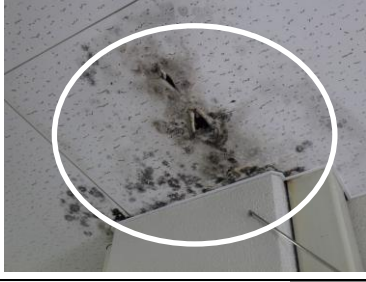
内部仕上げ	内部天井①	B 評価	内部天井②	C 評価
	漏水跡

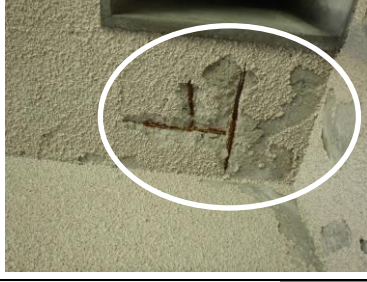
露筋・爆裂

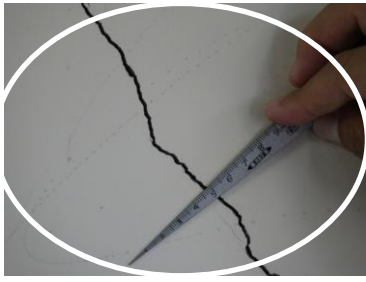
内部壁③	C 評価	内部壁④	C 評価
	ひび割れ

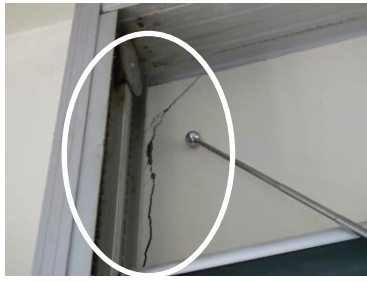
ひび割れ

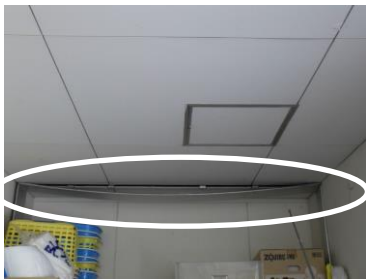
内部雑⑤	B 評価	内部雑⑥	B 評価
	エキスパン金物破損

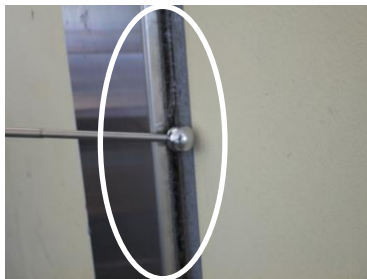
エキスパン金物浮き

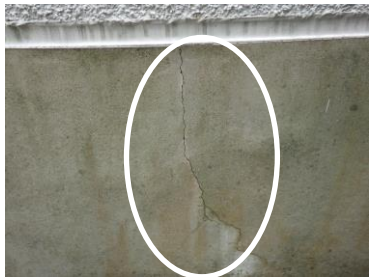
外壁	外壁①	A 評価	外壁②	B 評価
	 		ひび割れ

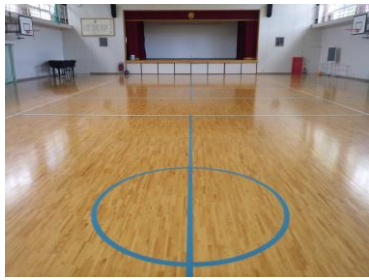
内部仕上げ	内部天井①	A 評価	内部壁②	A 評価

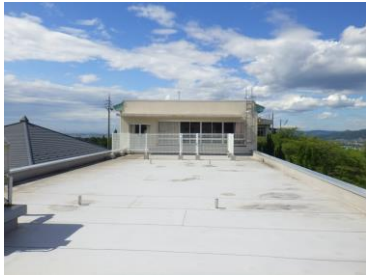
屋上・屋根	<p>屋上① A 評価</p>

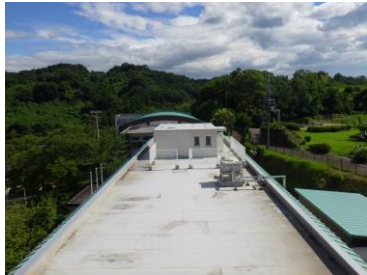
<p>屋上② A 評価</p>

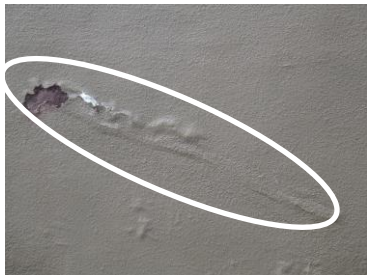
<p>外壁② B 評価</p> <p>仕上げ剥離</p>

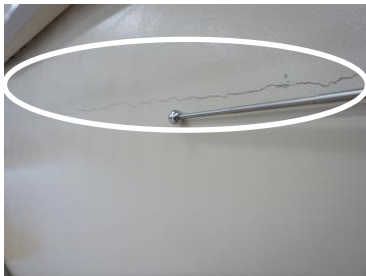
内部仕上げ	<p>内部壁① B 評価</p> <p>ひび割れ</p>

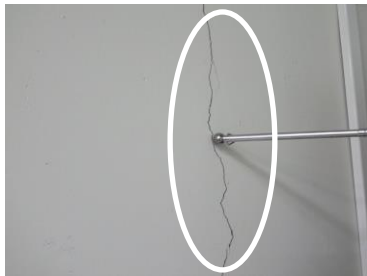
<p>内部壁② B 評価</p> <p>ひび割れ</p>

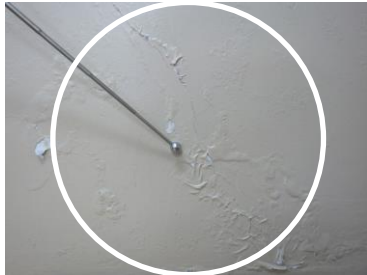
<p>内部壁④ B 評価</p> <p>ひび割れ・仕上げ剥離</p>

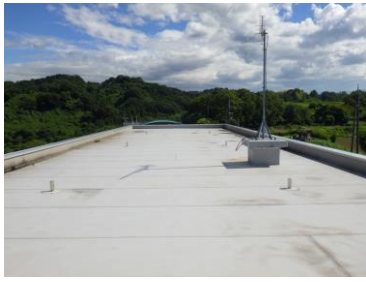
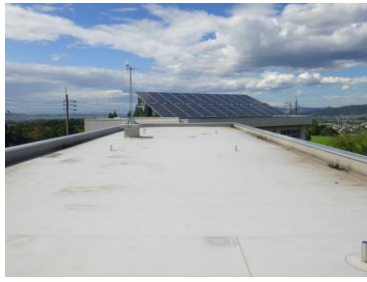
屋上・屋根	屋上① A 評価	屋上② A 評価

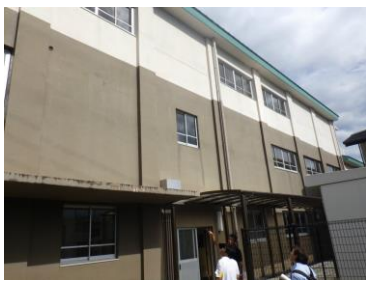
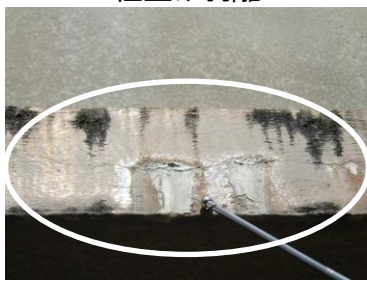
外壁	外壁① A 評価	外壁② B 評価 仕上げ剥離

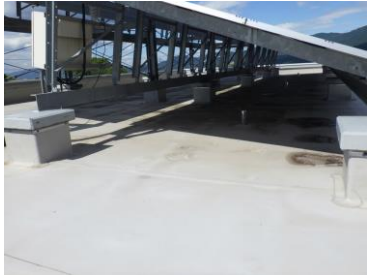
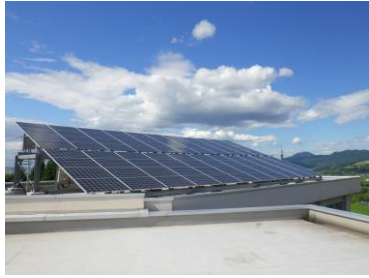
屋上・屋根	屋上①	A 評価	屋上②	A 評価

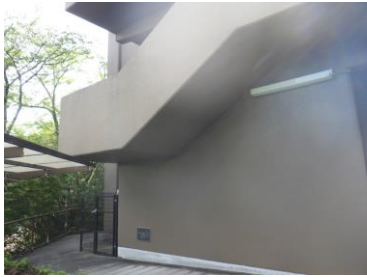
外壁	外壁①	A 評価	外壁②	B 評価

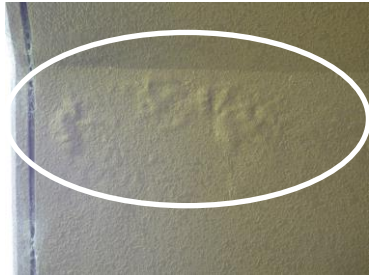
仕上げ剥離

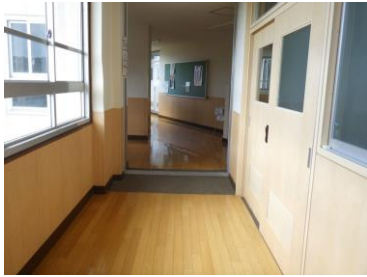
内部廊下③	A 評価	内部壁④	B 評価

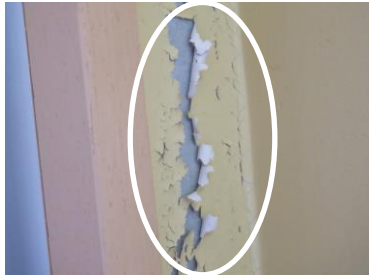
仕上げ剥離

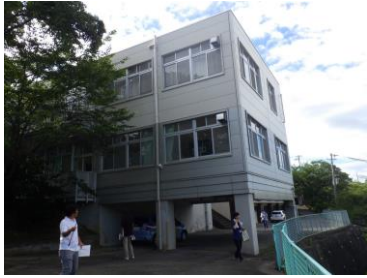
外壁	外壁①	A 評価	外壁②	B 評価

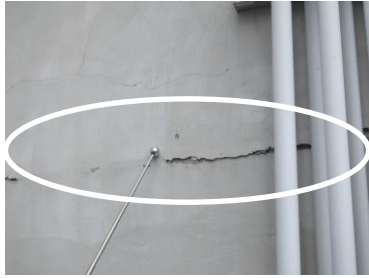
ひび割れ

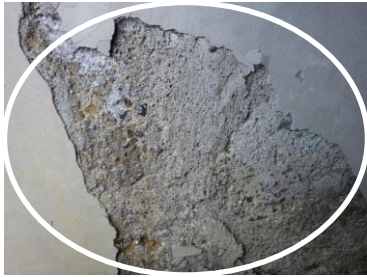
外壁③	B 評価	外壁④	B 評価
	ひび割れ・仕上げ剥離

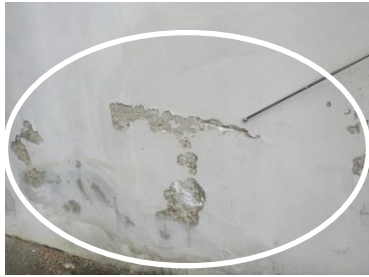
ひび割れ・仕上げ剥離

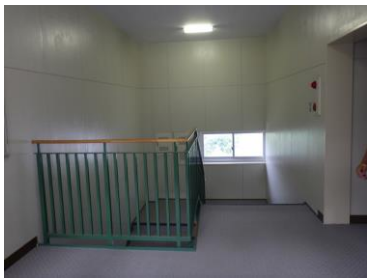
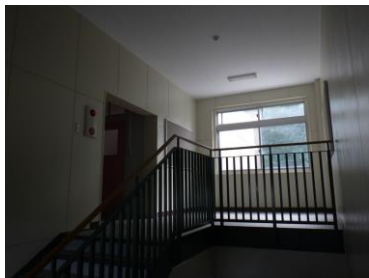
内部廊下③	A 評価	内部廊下④	A 評価

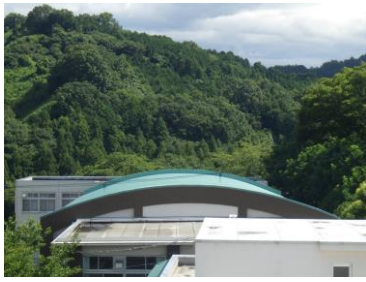
屋上・屋根	屋上①	A 評価

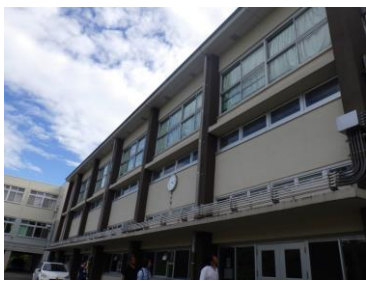
外壁	外壁①	A 評価	外壁②

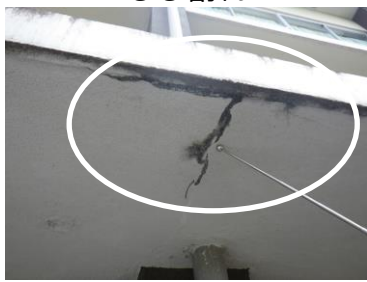
B 評価 ひび割れ

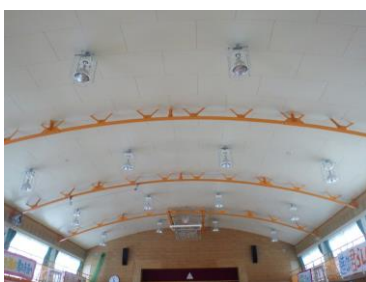
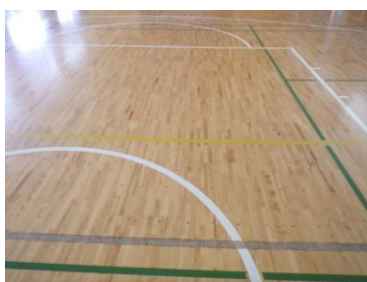
内部仕上げ	内部天井①	A 評価	内部床②

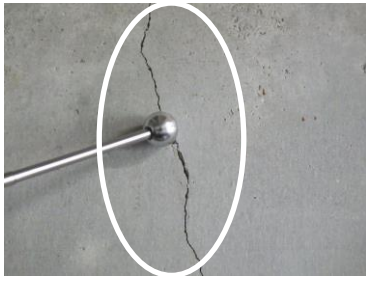
内部壁③	B 評価	内部壁④
	仕上げボードひび割れ

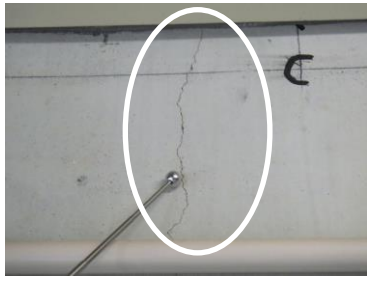
仕上げボードひび割れ

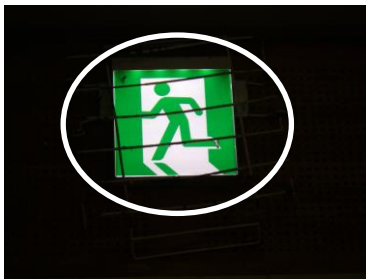
内部雑⑤	B 評価	
	カバー破損
