千早赤阪村学校施設長寿命化計画

2 0 2 0 年 3 月

千 早 赤 阪 村

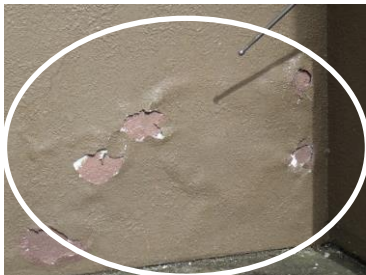
<p>外壁① B 評価</p> <p>仕上げ剥離</p>

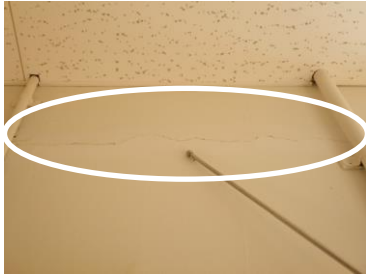
<p>内部壁⑤ B 評価</p> <p>ひび割れ</p>

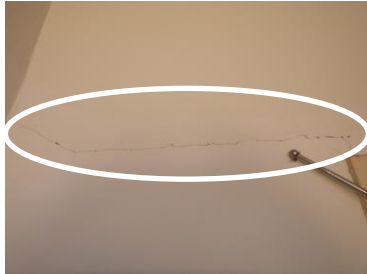
<p>内部壁⑥ B 評価</p> <p>ひび割れ</p>

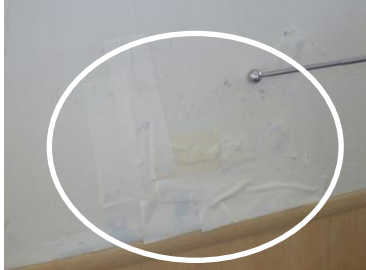
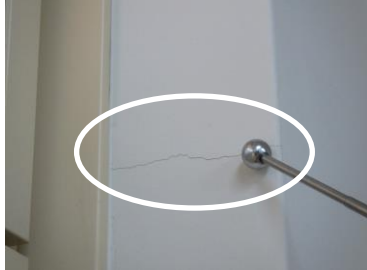
内部仕上げ	内部壁① B 評価 仕上げ剥離	内部壁② B 評価 ひび割れ

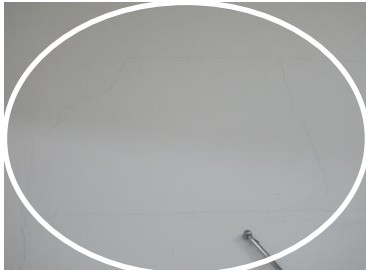
内部壁③ B 評価 ひび割れ	内部壁④ B 評価 ひび割れ

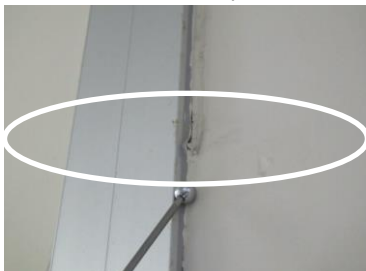
内部雑⑤ B 評価 仕上げ剥離

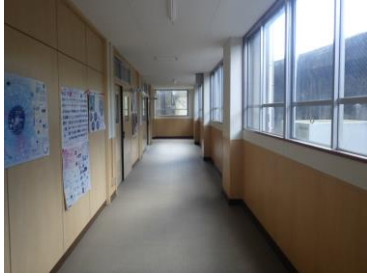
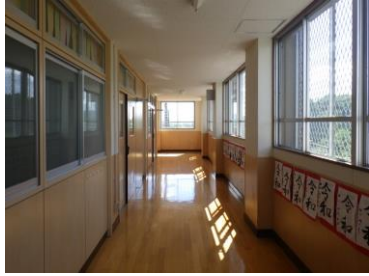
内部仕上げ	内部廊下①	A 評価	内部廊下②	A 評価

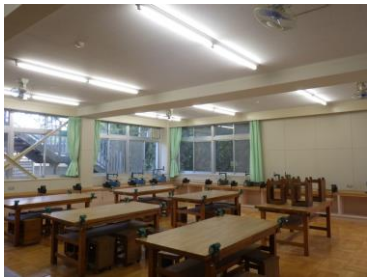
内部仕上げ	内部教室①	A 評価	内部廊下②	A 評価
